## Gebäude als Rohstofflager der Zukunft – Entsorgungseigenschaften von Baustoffen und Bauteilen in der Sanierung

Mag. Hildegund Mötzl

IBO Österreichisches Institut für  
Baubiologie und –ökologie GmbH

# Passivhaus-Bauteilkatalog

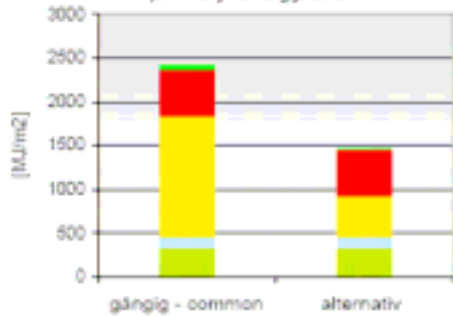
Primärenergiebedarf nicht erneuerbar (PEI)  
*primary energy use*

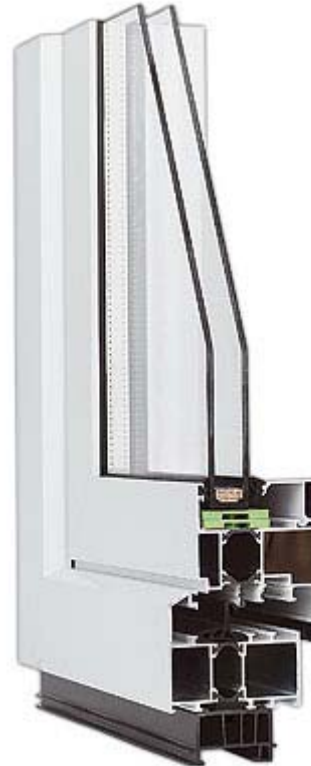
## Aluminiumfenster

- Recyclingrate von Aluminium im Bauwesen sehr hoch: Literaturangaben zwischen 80 und 85 %
- Recycling hauptsächlich zu Gusslegierung
- AUF (Aluminium- und Umwelt im Fenster- und Fassadenbau)  
Alufenster-Hersteller in Deutschland: 1994 einen geschlossenen Kreislauf für die Wiederverwertung und -verwendung installiert

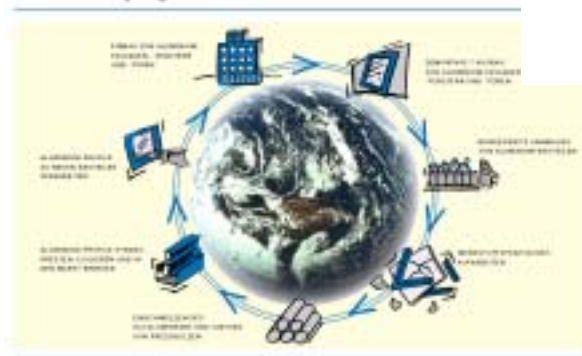
Aluminium-Recycling im Fenster- und Fassadenbau
